# **Kostengünstige Instandsetzung der Glörtalsperre mittels Dränagegestollen und Sanierung des luftseitigen Mauerwerks durch Spritzbeton**

Volker Bettzieche, Frank Roesler und Ulrich Moschner

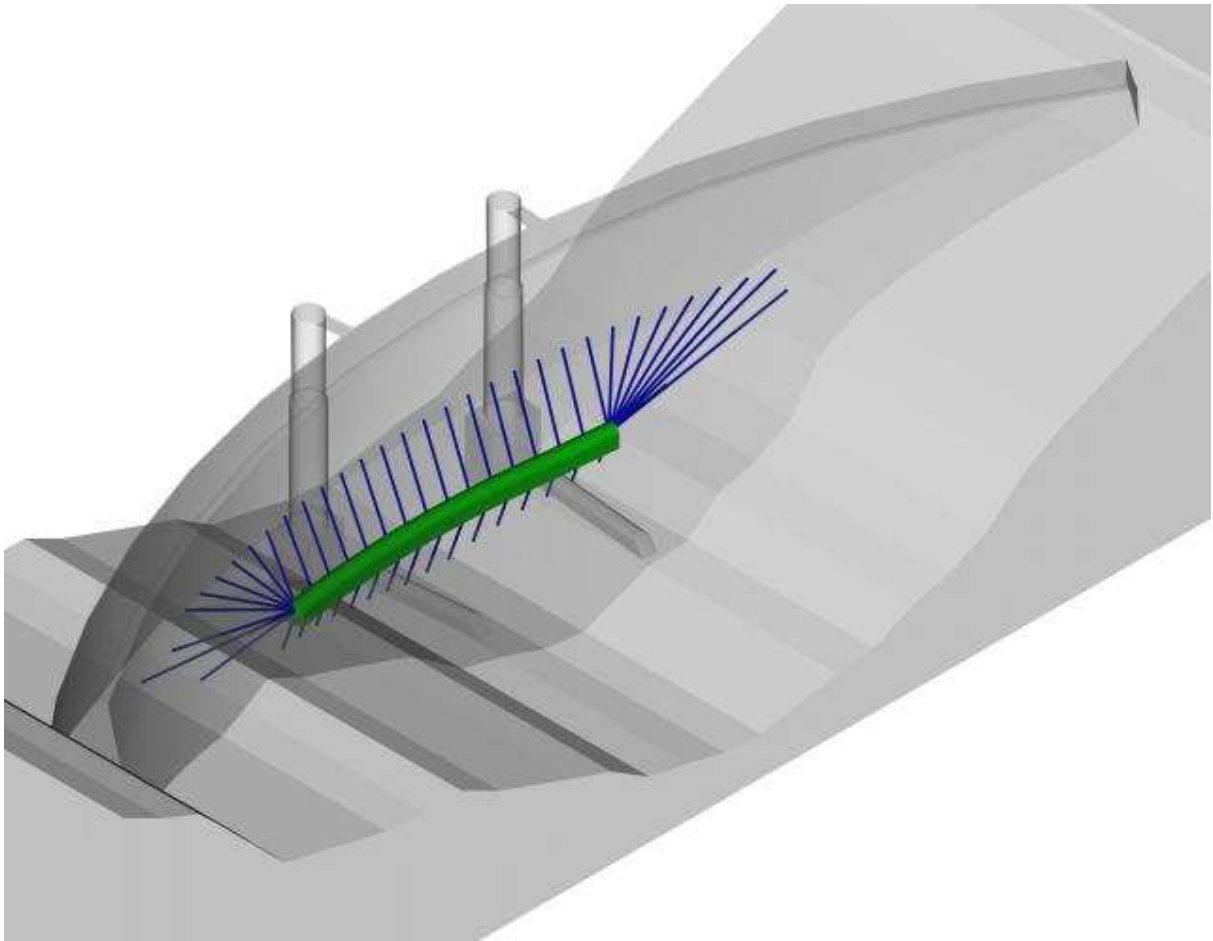
Die Sanierung der Staumauer erfolgte von einem Kontrollgang aus, der oberhalb der Grundablassstollen im Mauerkörper verläuft (s. Bild 1). Von diesem Kontrollgang ausgehend entwässern Dränagefächer mit je zwei Bohrungen den darüber bzw. darunter liegenden Mauerbereich. Die Mauerflügel werden durch zwei kurze Blindstollen erreicht, mit Längen von 7 m am linken und 13 m am rechten Hang. Die Dränagen bewirken eine Reduktion der in Mauerkörper und Aufstandsfuge auftretenden Wasserdruckkräfte. Der rechnerische Sanierungserfolg wird durch die Vermeidung von Zugspannungen im Mauerkörper und in der Sohlfuge im Bemessungsfall I (gefüllte Talsperre) erreicht.

Bild 1: 3D-CAD-Modell mit Kontrollgang und Dränagen

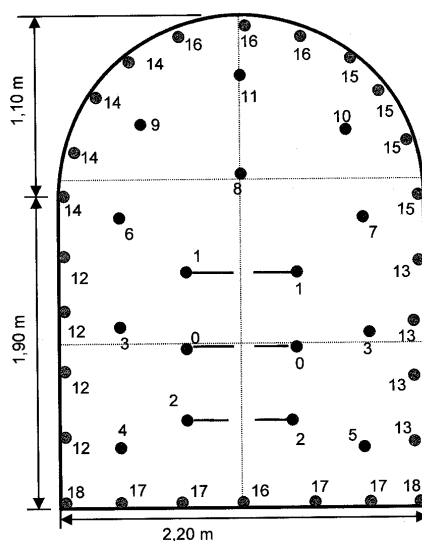
Bild 2: Sprengschema

Gegenüber der an der Ennepetalsperre eingesetzten Tunnelbohrmaschine hat der Sprengvortrieb den Vorteil, dass die gewünschte Geometrie entsprechend den statischen Erfordernissen und den örtlichen Gegebenheiten angepasst werden kann. Durch profilgenaues Sprengen konnte der Kontrollgang mit nur geringen Nachprofilierungsarbeiten wirtschaftlich hergestellt werden. Die erschütterungsarme Sprengweise hielt die Erschütterungsbelastung und die Auflockerung des umliegenden Mauerwerkes in Grenzen.

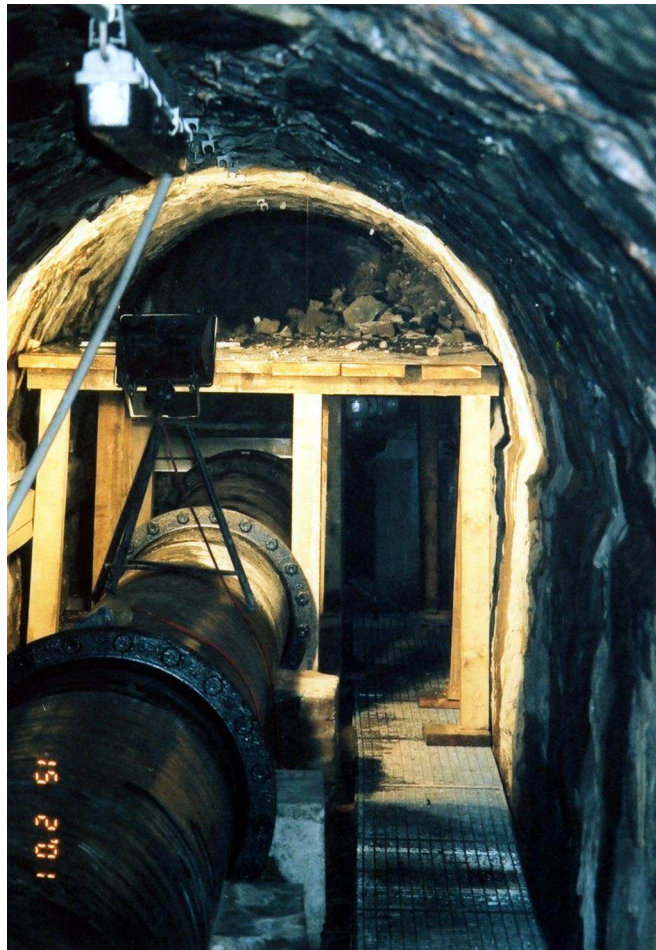
Bild 3: Durchbruch der Querung des Kontrollstollens über dem Grundablassstollen

Der Sprengvortrieb begann mit dem Aufbruch einer Kaverne über dem linken Grundablassstollen. Von hier wurde zunächst ein etwa 7 m kurzer Blindstollen in den linken Mauerflügel aufgeföhren. Zur Mauermitte hin steigt der Stollen mit etwa 5% Steigung bis zum rechten Grundablass. Der Sprengvortrieb überquerte zunächst mit geringer Deckung den rechten Grundablass und führte in einem etwa 13 m langen Blindstollen in den rechten Mauerflügel. Anschließend wurde die Deckung über dem rechten Grundablass durchgebrochen (s. Bild 3).

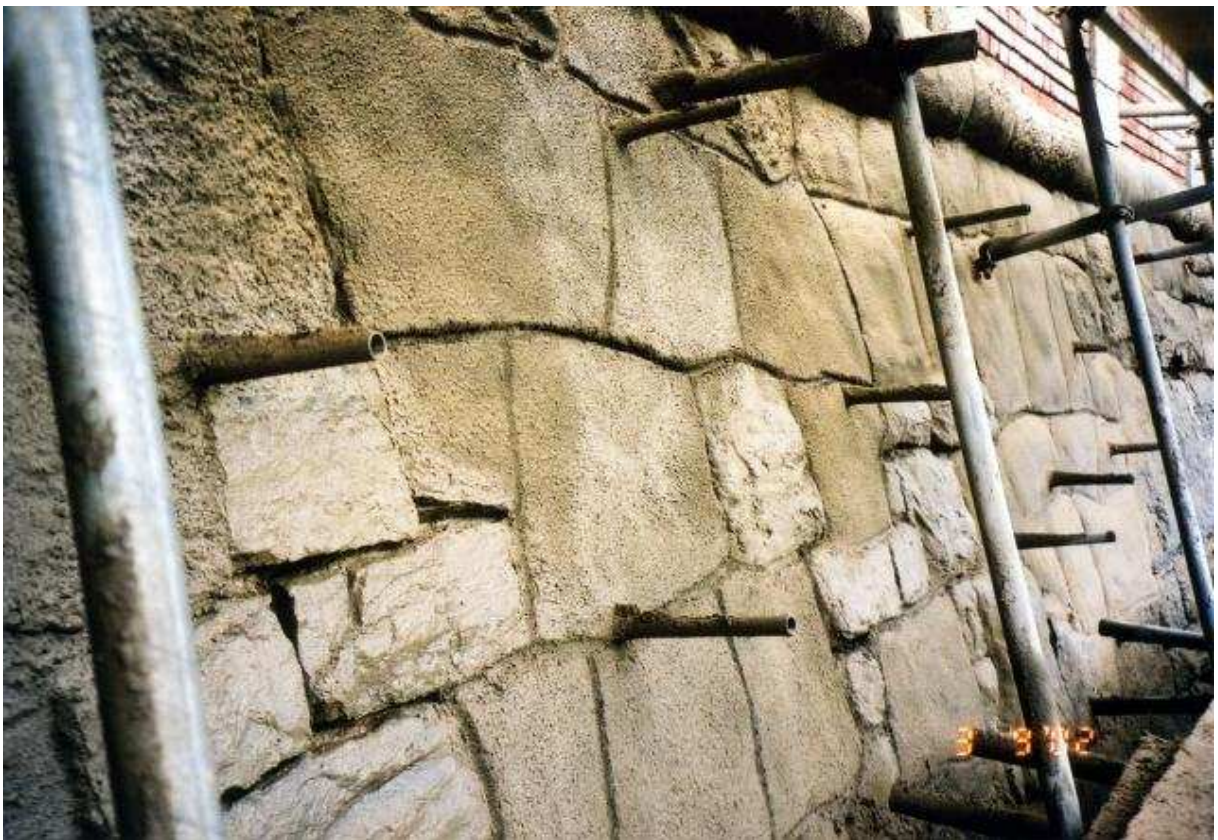
Aufgrund der aus der Bauzeit und den Sanierungsarbeiten Anfang der 1950er-Jahre vorhandenen Aufzeichnungen sowie zusätzlicher Beurteilung anhand einer Inaugenscheinnahme des Mauerwerks vor Aufnahme der Arbeiten wurde bereits während der Planung von einem erhöhten Anteil schadhafter und somit zu ersetzender Steine an der luftseitigen Maueroberfläche ausgegangen. Es wurde eine Schädigung von etwa 10 % der Gesamtfläche berücksichtigt. Nach Aufnahme der Arbeiten am eingerüsteten rechten Mauerflügel stellte sich allerdings heraus, dass dieser Ansatz übertroffen würde. Anfangs wurde dabei ein insgesamt noch vertretbarer Anteil erwartet und das beschädigte Mauerwerk bis auf eine Auflagertiefe von 20 - 25 cm ausgebrochen, um das Einsetzen neuer Steine zu ermöglichen. Mit fortschreitender Bearbeitung der Flächen und den dabei vom Gerüst aus möglich gewordenen detaillierteren Untersuchungen über die Bausubstanz konnte jedoch selbst eine Schädigungsrate von über 40 % nicht mehr ausgeschlossen werden. Als Schadensursache können die schiefrige Steinstruktur in Verbindung mit Witterungseinflüssen und Pflanzenbewuchs auf der Oberfläche angesehen werden.

Somit stand fest, dass der vollständige Austausch aller beschädigten Steine zu unverhältnismäßig hohen Kosten geführt hätte. Fortan wurde der Abbruch der verwitterten Steine auf die tatsächliche Schädigungstiefe von in der Regel 5 - 15 cm beschränkt. Die so vorbereitete Bruchsteinoberfläche eignete sich für die baubegleitend erarbeitete Alternative, die Oberfläche des luftseitigen Mauerwerks der Glörstaumauer technisch einwandfrei durch den lokalen Auftrag von Spritzbeton wieder herzustellen. Aufgrund der angetroffenen

Bild 4: Maueroberfläche nach Spritzbetonsanierung (Gerüst noch nicht abgebaut)

Das Sanierungskonzept sah vor, anstatt einer vollflächigen Vorsatzschale ausschließlich das ausgebrochene Volumen der schadhafte Grauwacke durch Spritzbeton zu ersetzen. Die Ausbruchflächen hatten im Mittel eine Größe von 1 m<sup>2</sup>, wobei einzelne Flächen sich auch über bis zu 10 m<sup>2</sup> erstreckten. Bei der technischen Umsetzung mussten die in der DIN 19700 formulierten Anforderungen an eine Staumauer hinsichtlich Verformungsfähigkeit und Wasserdurchlässigkeit der Luftseite ebenso berücksichtigt werden wie eine ausreichende Verankerung des Spritzbetons, der in die durch das Entfernen von schadhaftem Mauerwerk in der Staumauer entstandenen Fehlstellen eingebracht wurde (Zu den techn. Einzelheiten s. [7]). Zur optischen Angleichung beider Baustoffe wurde der Spritzbeton abschließend mit einem auf der Oberfläche angedeuteten Fugenbild versehen. (s. Bild 4).

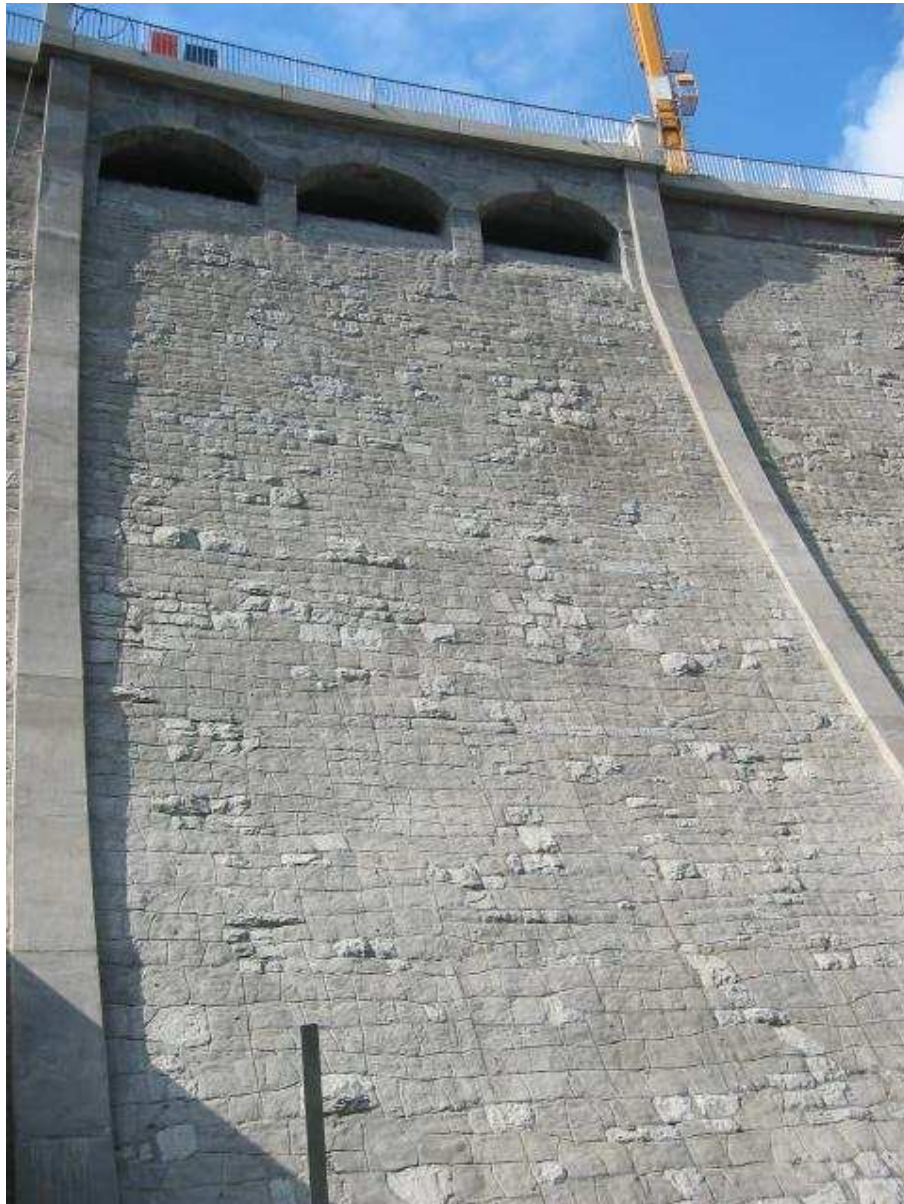
Bei der Sanierung des Mauerwerks auf der Luftseite der Glörtalsperre wurde während der Ausführung ein nicht zu erwartender und außergewöhnlich hoher Anteil an verwitterten und in der Tiefe geschädigten Steinen vorgefunden. Aus wirtschaftlichen Gründen wurde eine dem Austausch der Bruchsteine technisch gleichwertige Lösung mit dem Einsatz von Spritzbeton gefunden. Auch optisch fand die Lösung das Wohlgefallen des Auftraggebers (s. Bild 5).

Bild 5: Luftseitige Maueroberfläche nach vollständiger Sanierung
